## PROCES-VERBAL DE CONSTAT

L'AN DEUX MILLE VINGT,  
Et le VINGT TROIS JUILLET

Par email du 10 juillet 2020, Monsieur **Paul MATHIEU**, Secrétaire Général auprès de la Mairie de SAINT-PAUL-LES-ROMANS me demande de procéder à un constat concernant une propriété dite **indivision Joseph POUZIN** comprenant plusieurs terrains et plusieurs bâtiments anciens, laissée dans un état d'abandon manifeste et qui crée depuis quelques temps déjà diverses nuisances auprès de leurs administrés. Une mise en demeure préalable notamment le 17/01/2020 est restée vaine. Un arrêté municipal devrait ensuite être pris dans le cadre des articles L2243-1 et suivants du Code Général des Collectivités Territoriales...

J'ai, **Christian JOUBERT**, Huissier de Justice associé auprès de la SCP Pierre BERTHOLIER & Christian JOUBERT demeurant à 26100 ROMANS SUR ISERE, immeuble "le Bonnevaux" – rue Bonnevaux, certifie m'être transporté ce jour dès 9H30 sur la commune de SAINT-PAUL-LES-ROMANS (26750), plus précisément rue du Gât à la hauteur des parcelles cadastrées section AC n° 217 / AC 387 / AC 117 / AC 111 / AC 112.

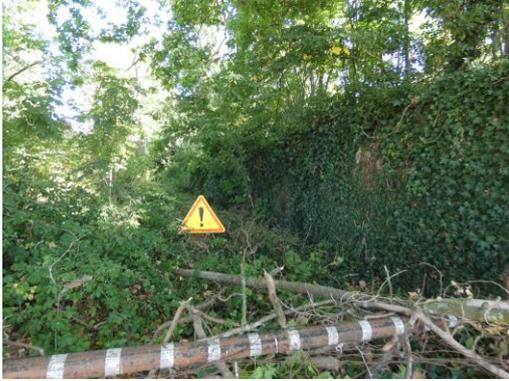
2

Avant le muret en crépi ancien en limite avec la parcelle contigüe AP 387, je croise sur ma droite une végétation dense avec notamment du lierre abondant et des ronces éparses qui couvrent une partie du sol.

Je remarque la présence de bois et troncs morts avec des branches cassées qui jonchent le sol.

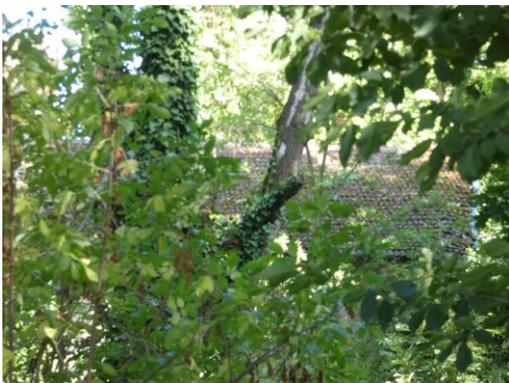
5

A travers la végétation, depuis la voie publique précitée je peux distinguer au loin la couverture d'un bâtiment apparemment ancien, avec un toit en tuiles moussues.

Monsieur le Maire me déclare « qu'à sa connaissance le bâtiment ne serait plus hors air... »

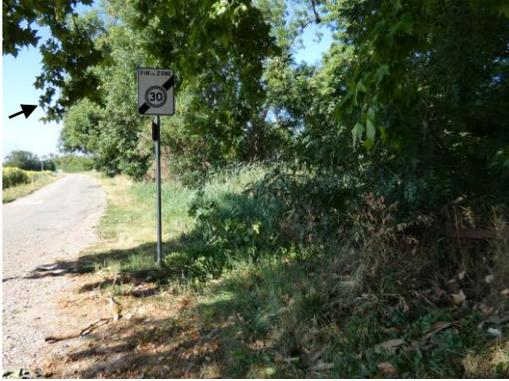
6

Poursuivant la route jusqu'en limite sud-ouest de ladite parcelle, je note qu'il n'y a pas de clôture (muret et/ou grillage de protection), la végétation est luxuriante : herbes folles, haute, ronces, autres feuillus type frênes...) avec des bois morts et de grosses branches notamment à l'aplomb de l'accotement de la voie publique...

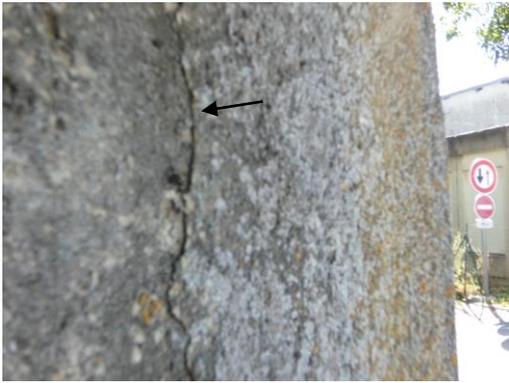
11

Ce mur de clôture n'est pas exempt de fissures et certains troncs de feuillus comme certaines branches sont en appui sur l'ouvrage notamment dans son angle Sud-Ouest et il est recouvert en partie arrière d'un lierre abondant....

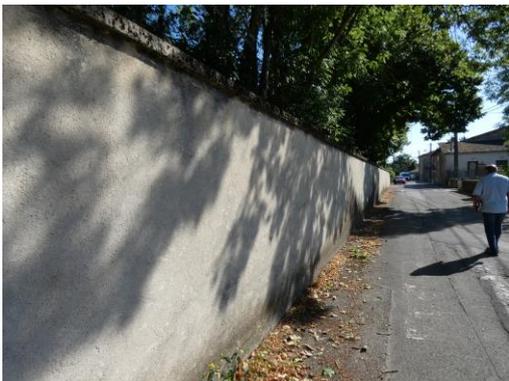
14

J'observe que sa couverture est moussue sur tout son parcours le long de la voie publique et qu'il y a des troncs d'arbres en appui sur l'ouvrage). J'aperçois notamment un tronc sectionné en limite de propriété. Je repère aussi une lézarde à mi-parcours avec l'enduit qui se délite....

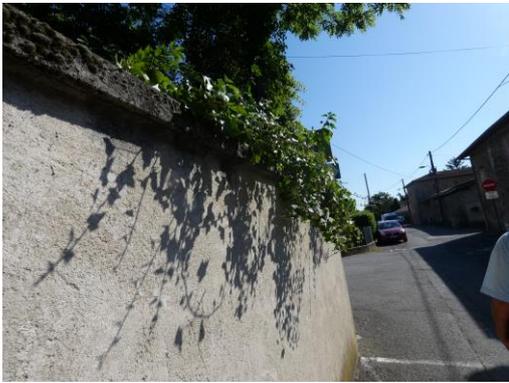
20

Avant le retour du mur rue du Gât, j'observe également que du lierre est débordant du sommet du mur pour atteindre un poteau en bois qui supporte des câbles de lignes électriques dites basse tension...

Un panneau routier de signalisation verticale est partiellement masqué.

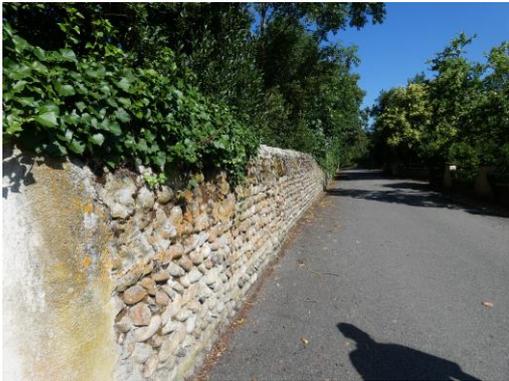
25

Le mur qui jouxte la rue du Gât a un parement ancien en galets, son chaperon est recouvert partiellement d'un lierre abondant et son flanc est recouvert en partie de mousse ou lichen..

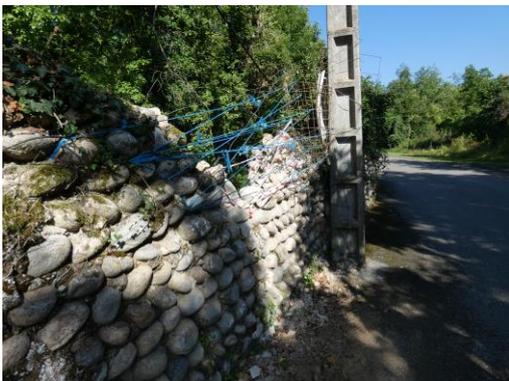
29

A mi-parcours environ, j'observe que l'ouvrage à la hauteur d'un poteau en ciment est partiellement effondré avec des morceaux qui jonchent le sol et à l'arrière sont tendus de précaires filets de protection de couleur bleu..

Monsieur le Maire me précise que « durant l'hiver dernier avec l'épisode neigeux de novembre, des arbres seraient tombés depuis la propriété sur le domaine public en sectionnant dans leur course un câble électrique et privant plusieurs de ses administrés de courant électrique... ».

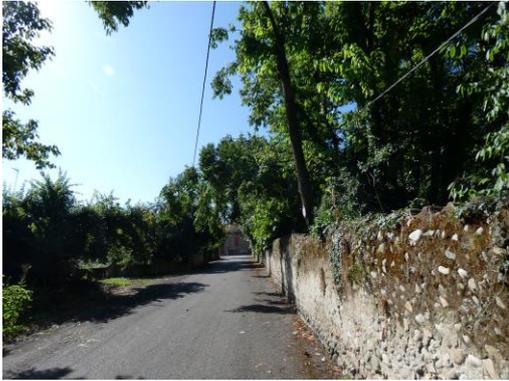
33

Le long de son parcours, je note d'une façon générale que le mur a son chaperon irrégulier, son parement est grossier avec de nombreuses petites excavations, enfin de nouveaux feuillus ont leurs branchent qui dépassent la limite de propriété et surplombent l'accotement de la rue du Gât...

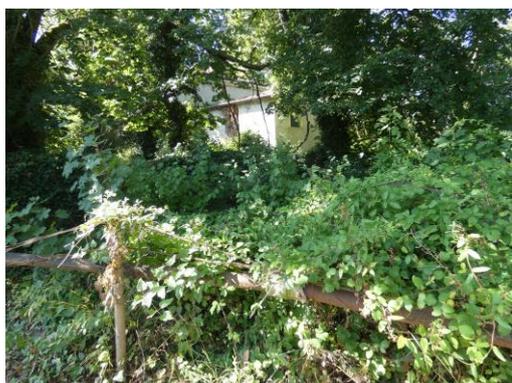
39

Depuis la route, entre deux feuillus, je devine plus en arrière la présence d'une construction dite maison de maître apparemment fermée avec des volets clos, la toiture semble ancienne, et entourée d'une dense végétation (herbes hautes, ronces et nombreux troncs abattus et bois morts...) et qui, aux dires du premier magistrat de la commune, « aurait été visitée dans le passé... ».

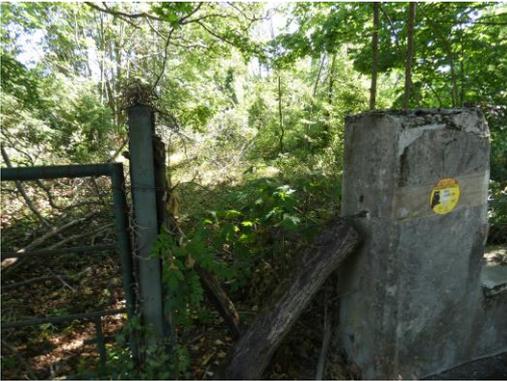
46

Retournant sur mes pas depuis la rue du Gât je croise sur ma gauche une clôture métallique ancienne, rouillée, ondulée et non complète. Derrière il y a une végétation dense avec notamment des bois morts au sol et à l'arrière des broussailles et de nombreux feuillus adultes (frênes, érables...) dont certains ont des branches cassées et d'autres plus en avant qui surplombent la rue...

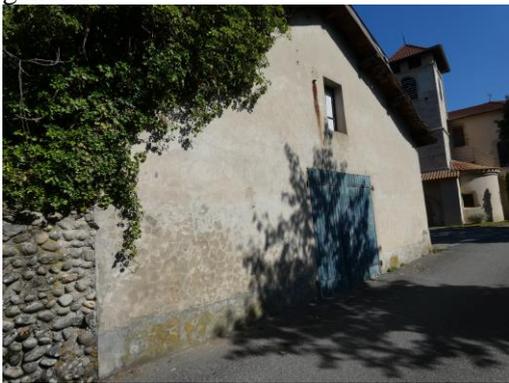
55

Sur cette même parcelle je croise ensuite un bâtiment en dur dit « ancienne salle des fêtes » avant l'église. IL est ancien et apparemment inoccupé. Sa façade est vétuste, elle est constellée en soubassement de fissures, présence aussi de lézardes à gauche de la grosse porte en bois, longue fissure verticale observée en hauteur, l'enduit se délite d'une façon générale...

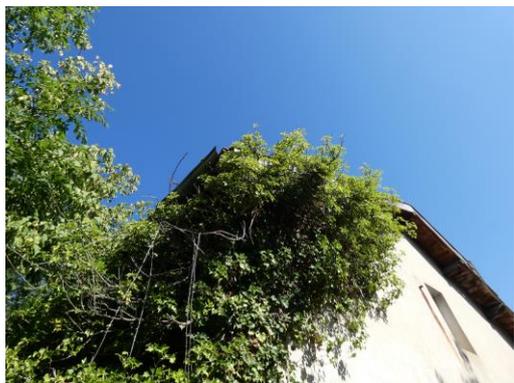
59

Une végétation abondante a pris d'assaut le pan sud de la toiture, le chéneau est perforé, la passe de toit est dégradée...

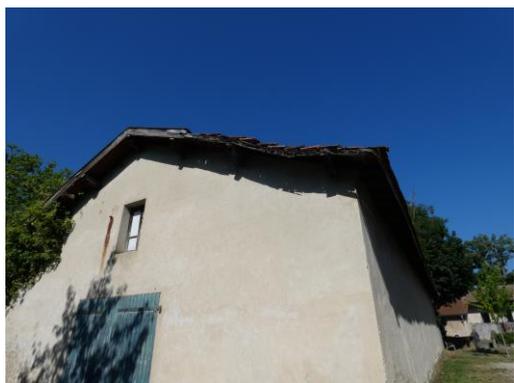
61

Le pan nord est également impacté : la passe de toit est dégradée, la bande de rive est inexistante, apparemment des tuiles sont cassées ou manquantes... Un longue fissure serpente dessous sur la façade, l'enduit se délite, l'angle du bâtiment en soubassement est sévèrement écorné....

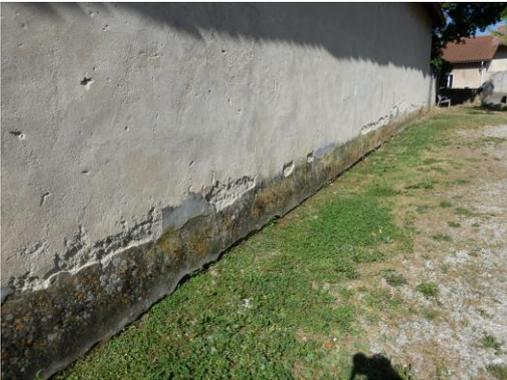
67

Le parement dans sa prolongation face au calvaire est également dégradé avec de nombreuses excavations, l'enduit se délite tout le long du soubassement et du lierre envahit sa partie haute à la hauteur du cours d'eau « la Joyeuse ».

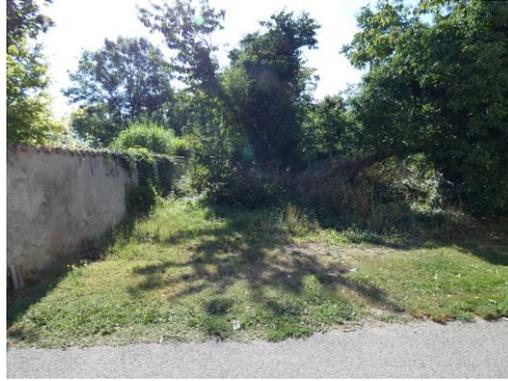
71

Il s'agit d'un ancien verger, je vois de grands feuillus ou cerisiers adultes non taillés, envahis pour la plupart de lierre... Là aussi, la végétation est dense voire anarchique, présence de bois morts, de nombreuses branches cassées, absence de clôture...

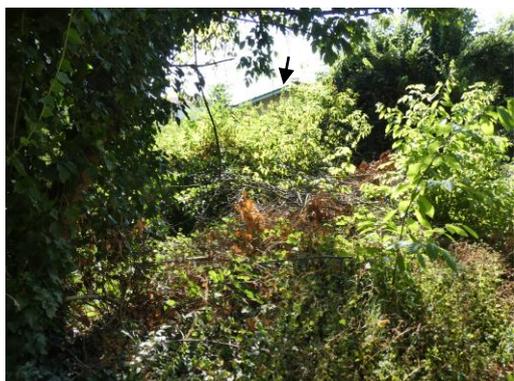
80

Je devine à l'arrière la présence de bâtiments anciens en dur présumés être à l'état d'abandon. A la connaissance du Maire de la commune, ils ne seraient « ni occupés par leurs propriétaires ni loués ou occupés par des tiers. »

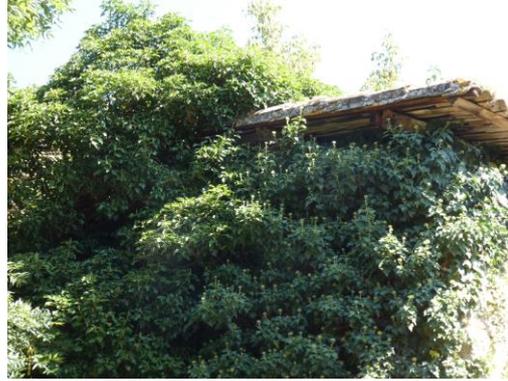
83

Je peux apercevoir au loin du lierre très abondant envahir le parement et la toiture du premier bâtiment, des réserves d'une façon générale peuvent être légitimement émises sur la conservation et le bon état d'entretien de l'ensemble du bâti.
