## PROCES-VERBAL DE CONSTAT

L'AN DEUX MILLE VINGT,  
Et le VINGT TROIS JUILLET

Par email du 10 juillet 2020, Monsieur **Paul MATHIEU**, Secrétaire Général auprès de la Mairie de SAINT-PAUL-LES-ROMANS me demande de procéder à un constat concernant une propriété dite **indivision Joseph POUZIN** comprenant plusieurs terrains et plusieurs bâtiments anciens, laissée dans un état d'abandon manifeste et qui crée depuis quelques temps déjà diverses nuisances auprès de leurs administrés. Une mise en demeure préalable notamment le 17/01/2020 est restée vaine. Un arrêté municipal devrait ensuite être pris dans le cadre des articles L2243-1 et suivants du Code Général des Collectivités Territoriales...

J'ai, **Christian JOUBERT**, Huissier de Justice associé auprès de la SCP Pierre BERTHOLIER & Christian JOUBERT demeurant à 26100 ROMANS SUR ISERE, immeuble "le Bonnevaux" – rue Bonnevaux, certifie m'être transporté ce jour dès 9H30 sur la commune de SAINT-PAUL-LES-ROMANS (26750), plus précisément rue du Gât à la hauteur des parcelles cadastrées section AC n° 217 / AC 387 / AC 117 / AC 111 / AC 112.

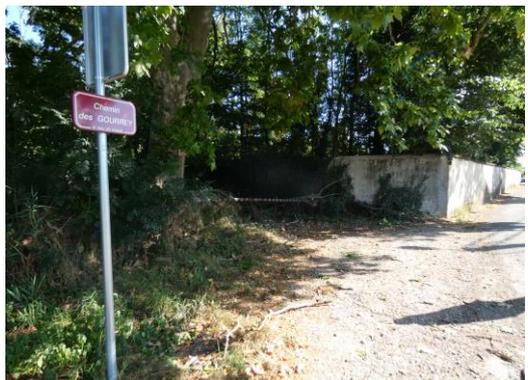
Après avoir redescendu la rue du Gât, je tourne sur ma droite plus au Sud, délaissant la rue du vieux village pour le chemin des Gourrets.

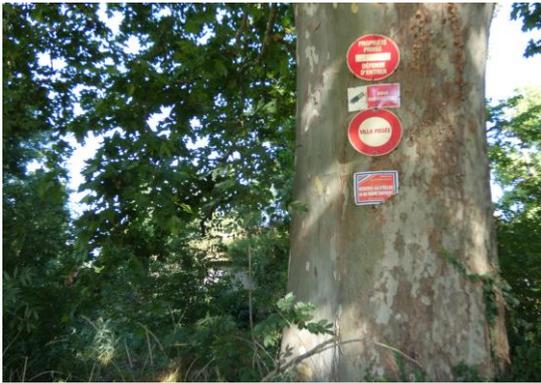
4

Présence de plusieurs panneaux de signalisation notamment : « propriété privée défense d'entrer / sous surveillance / villa piégée... » plantés sur un platane.

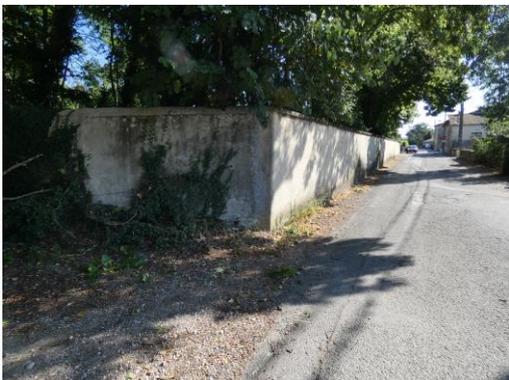
10

Ce mur de clôture n'est pas exempt de fissures et certains troncs de feuillus comme certaines branches sont en appui sur l'ouvrage notamment dans son angle Sud-Ouest et il est recouvert en partie arrière d'un lierre abondant....

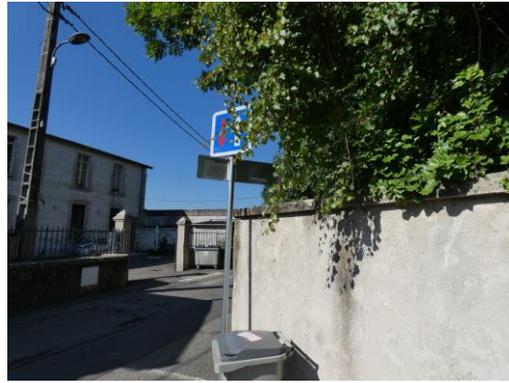
23

Avant le retour du mur rue du Gât, j'observe également que du lierre est débordant du sommet du mur pour atteindre un poteau en bois qui supporte des câbles de lignes électriques dites basse tension...

Un panneau routier de signalisation verticale est partiellement masqué.

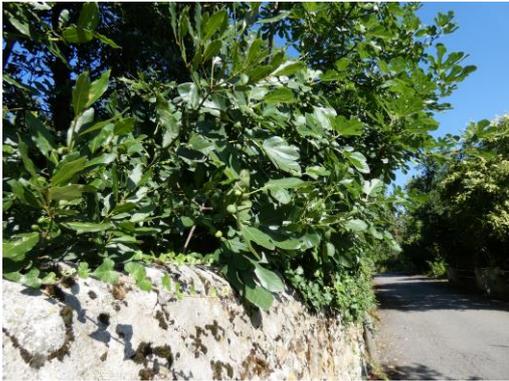
27

Présence de nombreux feuillus (lauriers, figuiers...) dont certains rameaux dépassent la limite de propriété et dont certaines autres branches surplombent la voie publique précitée...

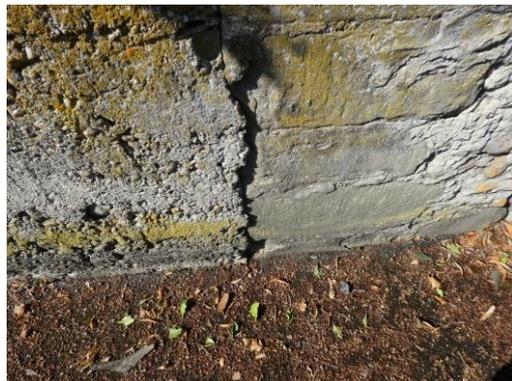
36

Le long de son parcours, je note d'une façon générale que le mur a son chaperon irrégulier, son parement est grossier avec de nombreuses petites excavations, enfin de nouveaux feuillus ont leurs branchent qui dépassent la limite de propriété et surplombent l'accotement de la rue du Gât...

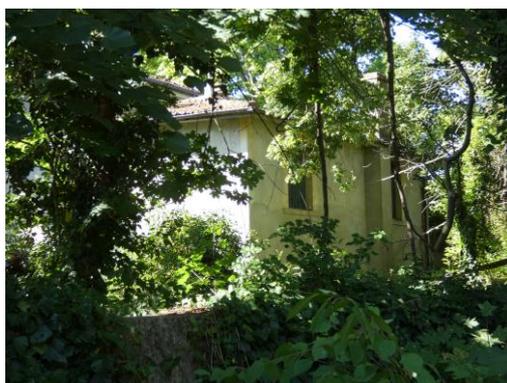
40

Depuis la route, entre deux feuillus, je devine plus en arrière la présence d'une construction dite maison de maître apparemment fermée avec des volets clos, la toiture semble ancienne, et entourée d'une dense végétation (herbes hautes, ronces et nombreux troncs abattus et bois morts...) et qui, aux dires du premier magistrat de la commune, « aurait été visitée dans le passé... ».

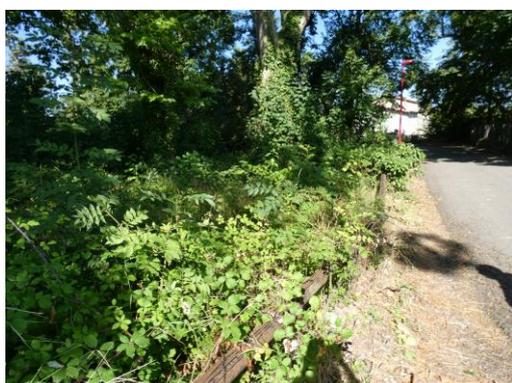
42

Remontant encore la rue du Gât, je note qu'il n'y a plus de mur ou enceinte de protection sur la gauche, à l'arrière la végétation est tout aussi dense plantée de nombreux feuillus adultes ( frênes, érables...) avant d'arriver à un ouvrage , il s'agit d'un petit pont qui enjambe le cours d'eau « la Joyeuse ».

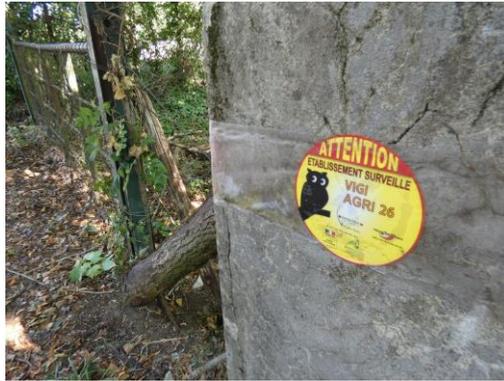
47

Retournant sur mes pas depuis la rue du Gât je croise sur ma gauche une clôture métallique ancienne, rouillée, ondulée et non complète. Derrière il y a une végétation dense avec notamment des bois morts au sol et à l'arrière des broussailles et de nombreux feuillus adultes (frênes, érables...) dont certains ont des branches cassées et d'autres plus en avant qui surplombent la rue...

Sur un poteau en ciment au départ il y a une signalisation sur laquelle je peux lire : « ATTENTION / ETABLISSEMENT SURVEILLE / VIGI AGRI 26... »

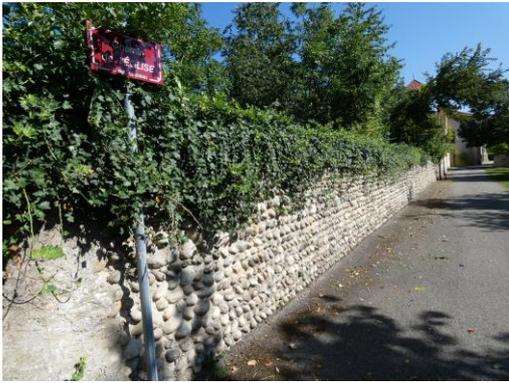
51

Je tourne sur ma gauche au croisement avec le chemin de l'Eglise, je note qu'il y a un mur d'enceinte en dur (galets) envahi par du lierre abondant.

Là aussi, il y a de grands arbres derrière sur ladite parcelle et dont certaines branches surplombent la voie de circulation notamment près d'un lampadaire extérieur en direction du monument religieux et de son parking.

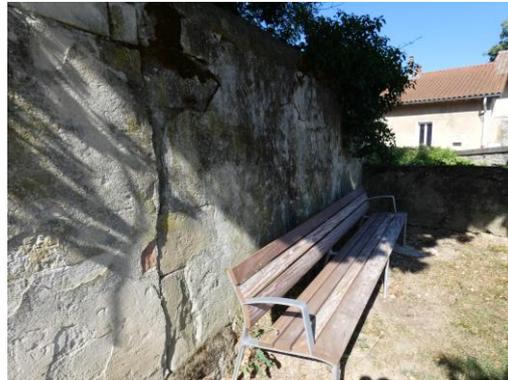
68

Le parement dans sa prolongation face au calvaire est également dégradé avec de nombreuses excavations, l'enduit se délite tout le long du soubassement et du lierre envahit sa partie haute à la hauteur du cours d'eau « la Joyeuse ».

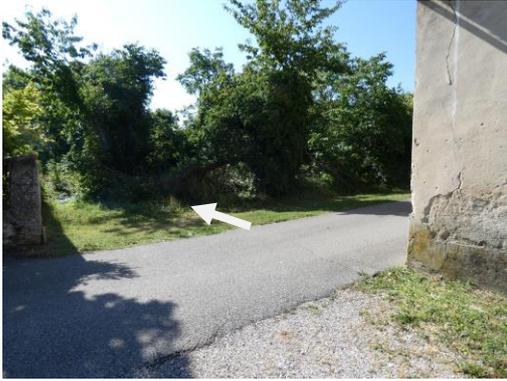
70

Il s'agit d'un ancien verger, je vois de grands feuillus ou cerisiers adultes non taillés, envahis pour la plupart de lierre... Là aussi, la végétation est dense voire anarchique, présence de bois morts, de nombreuses branches cassées, absence de clôture...

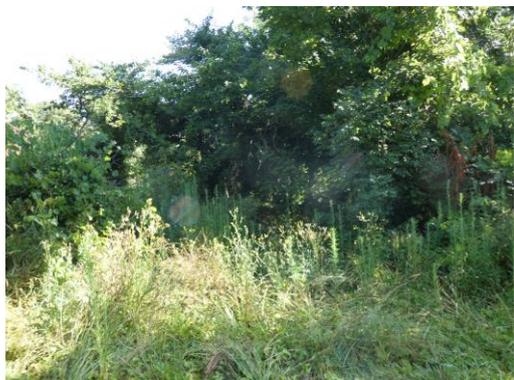
76

La végétation est à nouveau très dense et touffue quand je longe cette parcelle de nouveau depuis la rue du Gât en direction du sud-est.

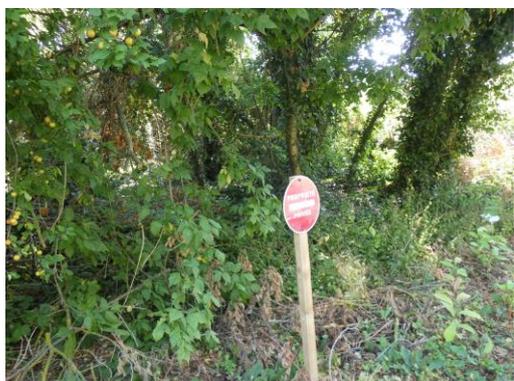
78

Cette parcelle contiguë à la précédente n'est apparemment pas clôturée.

Présence de nombreux feuillus et broussailles avec au sol des ronces et des bois morts...

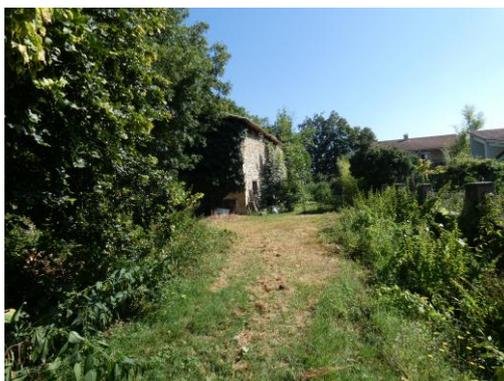
81

Je devine à l'arrière la présence de bâtiments anciens en dur présumés être à l'état d'abandon. A la connaissance du Maire de la commune, ils ne seraient « ni occupés par leurs propriétaires ni loués ou occupés par des tiers. »

Je ne vois pas de boîte aux lettres en bordure de route ni portail ni portillon et les lieux semblent désertés.

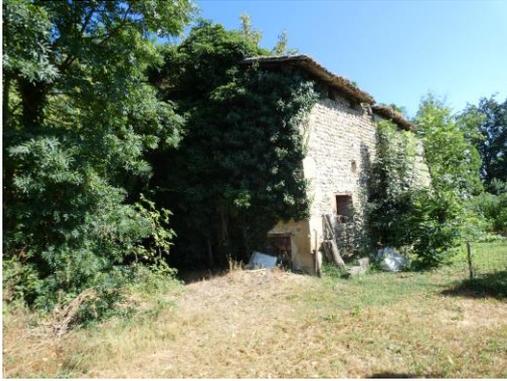
82

Je peux apercevoir au loin du lierre très abondant envahir le parement et la toiture du premier bâtiment, des réserves d'une façon générale peuvent être légitimement émises sur la conservation et le bon état d'entretien de l'ensemble du bâti.
